COMMITTENTE: CONDOMINIO PIAZZA DE MARINI 3, Genova

OGGETTO: RESTAURO E RISANAMENTO CONSERVATIVO DELLA COPERTURA

TITOLO della TAVOLA: Evidenza degli interventi di restauro della copertura effettuati

Tavola  
U

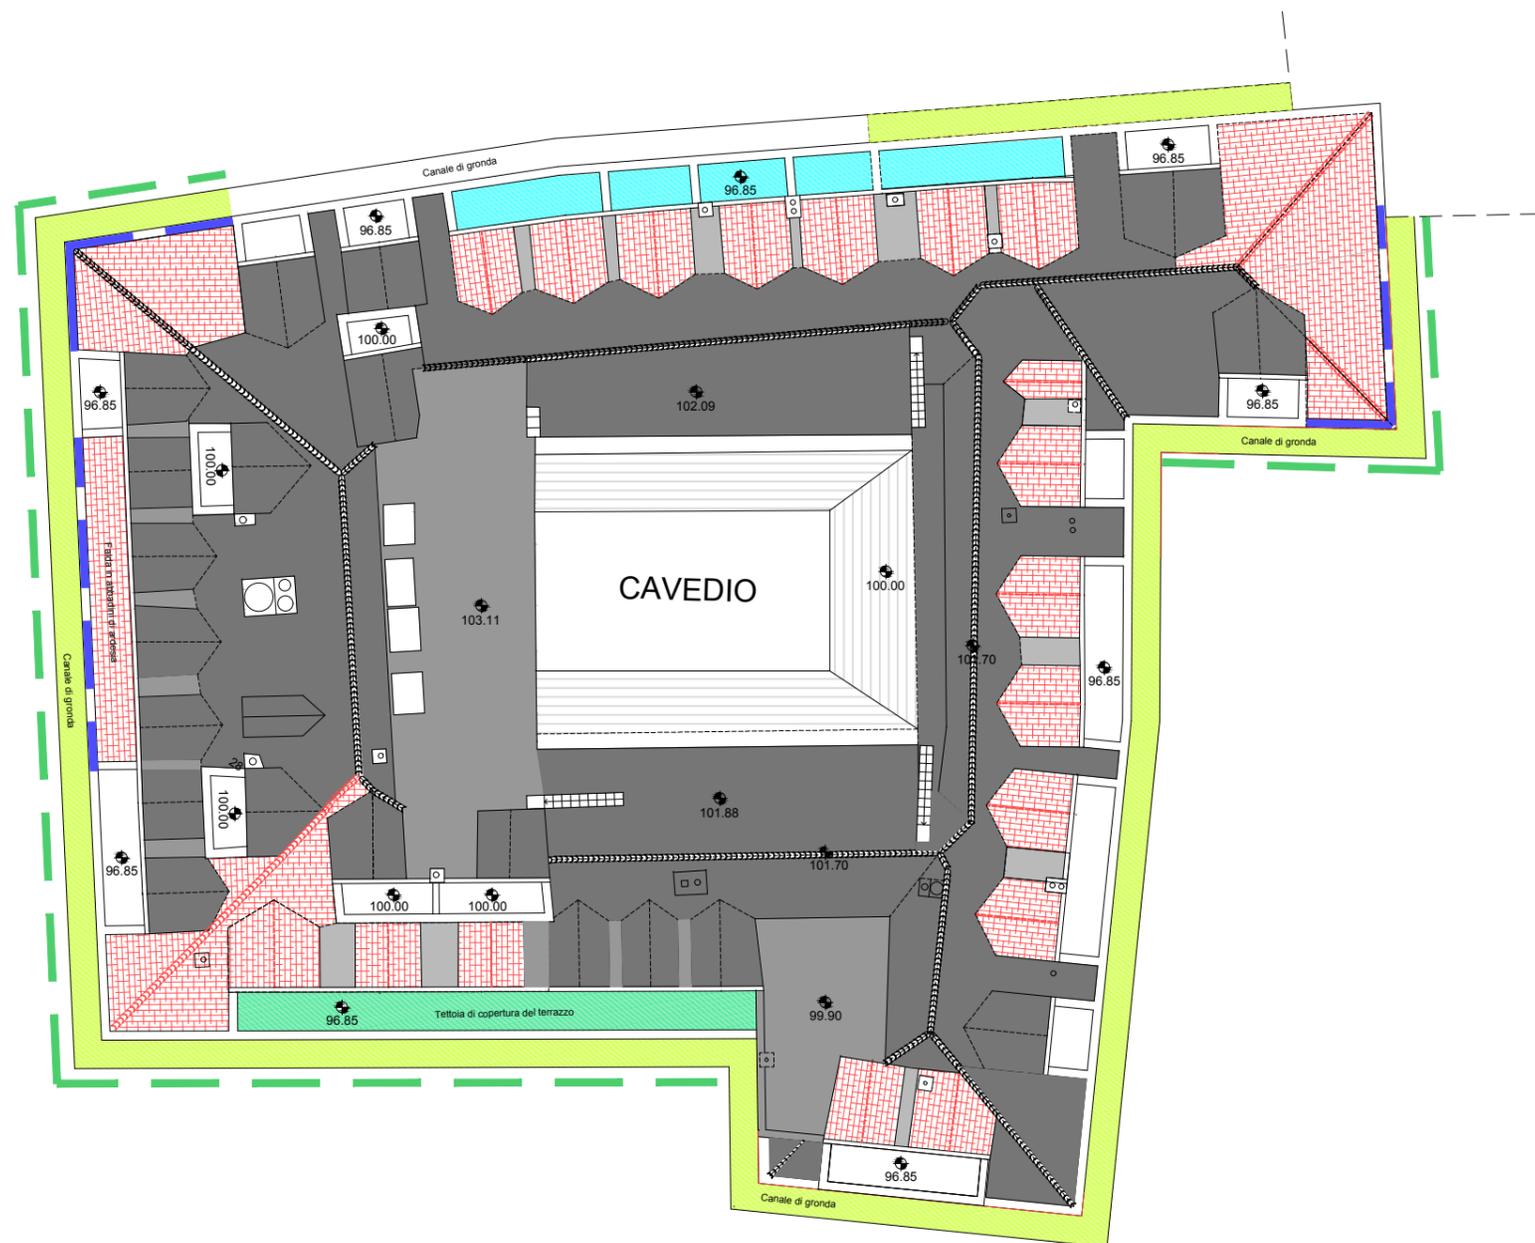
PLANIMETRIA DELLA COPERTURA  
Scala 1:200

INTERVENTI DI RESTAURO CONSERVATIVO:  
realizzati dal marzo 2015 al settembre 2019

su terrazzino di lastrico solare  
(impermeabilizzazione e pavimento)
-

su tettucci degli abbaini  
(rifacimento completo)
-

su falde in abbaini di ardesia  
(nuovo manto)
-

nuova tettoia in plastica
-

su estradosso cornicione  
(pendenze ed impermeabilizzazione)
-

su intradosso cornicione  
(consolidamento e tinteggiatura)
-

su muretto paraneve con piombo  
passante e spine di ancoraggio
