Comittente: Condominio Piazza de Marini 3

Oggetto: Intervento di restauro parziale della copertura

TITOLO: RILEVIO PLANO-ALTIMETRICO DELLA COPERTURA e INDIVIDUAZIONE DEGLI INTERVENTI PRIORITARI

N° TAVOLA (revisione)
1/1 A

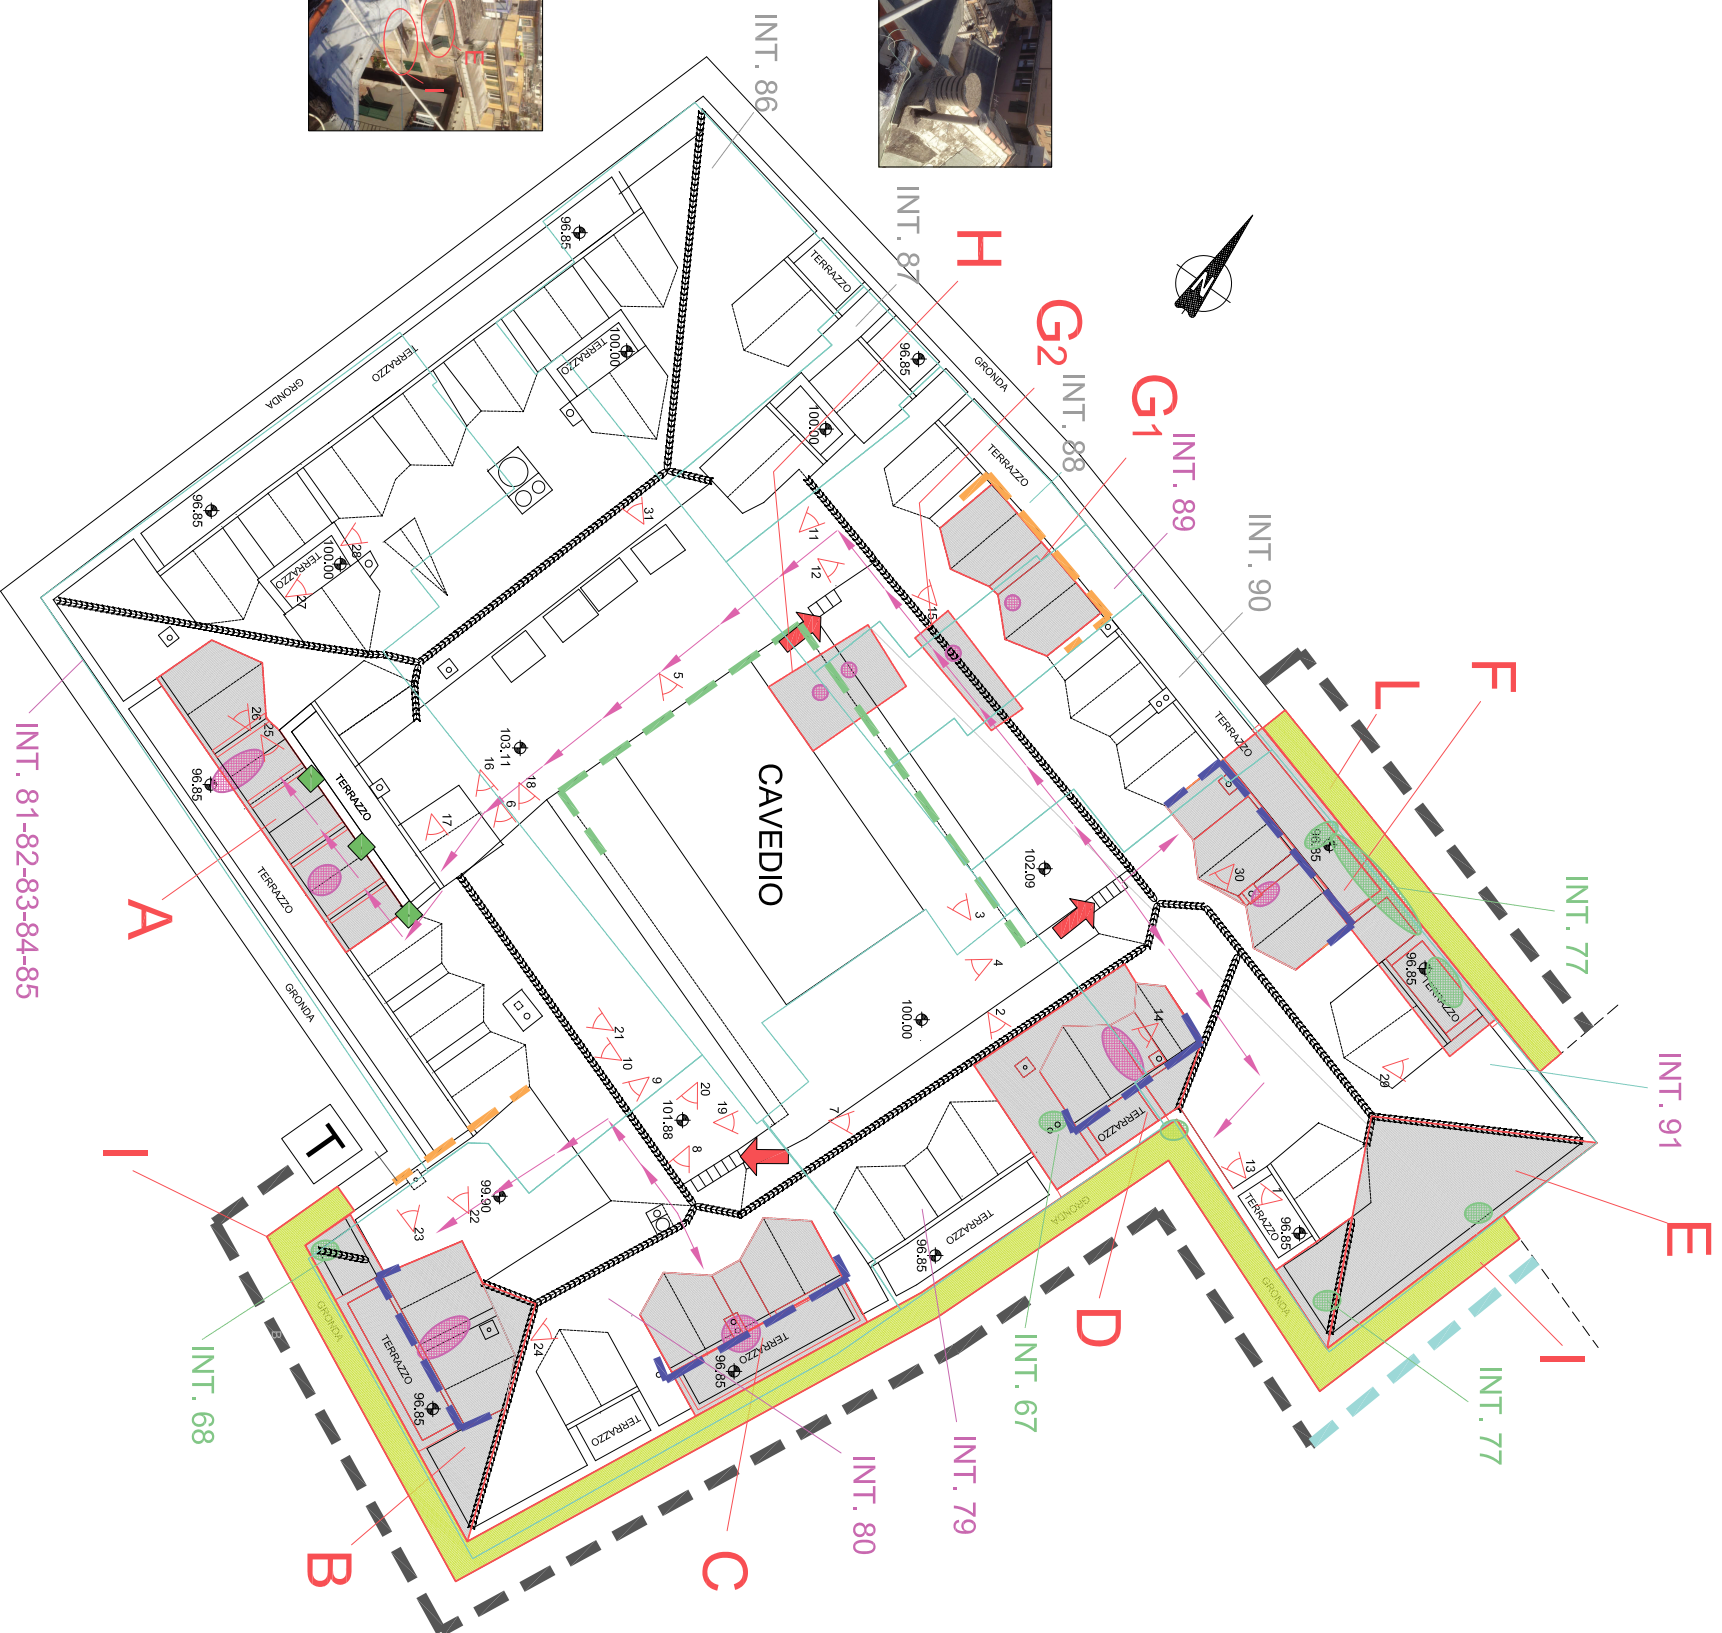
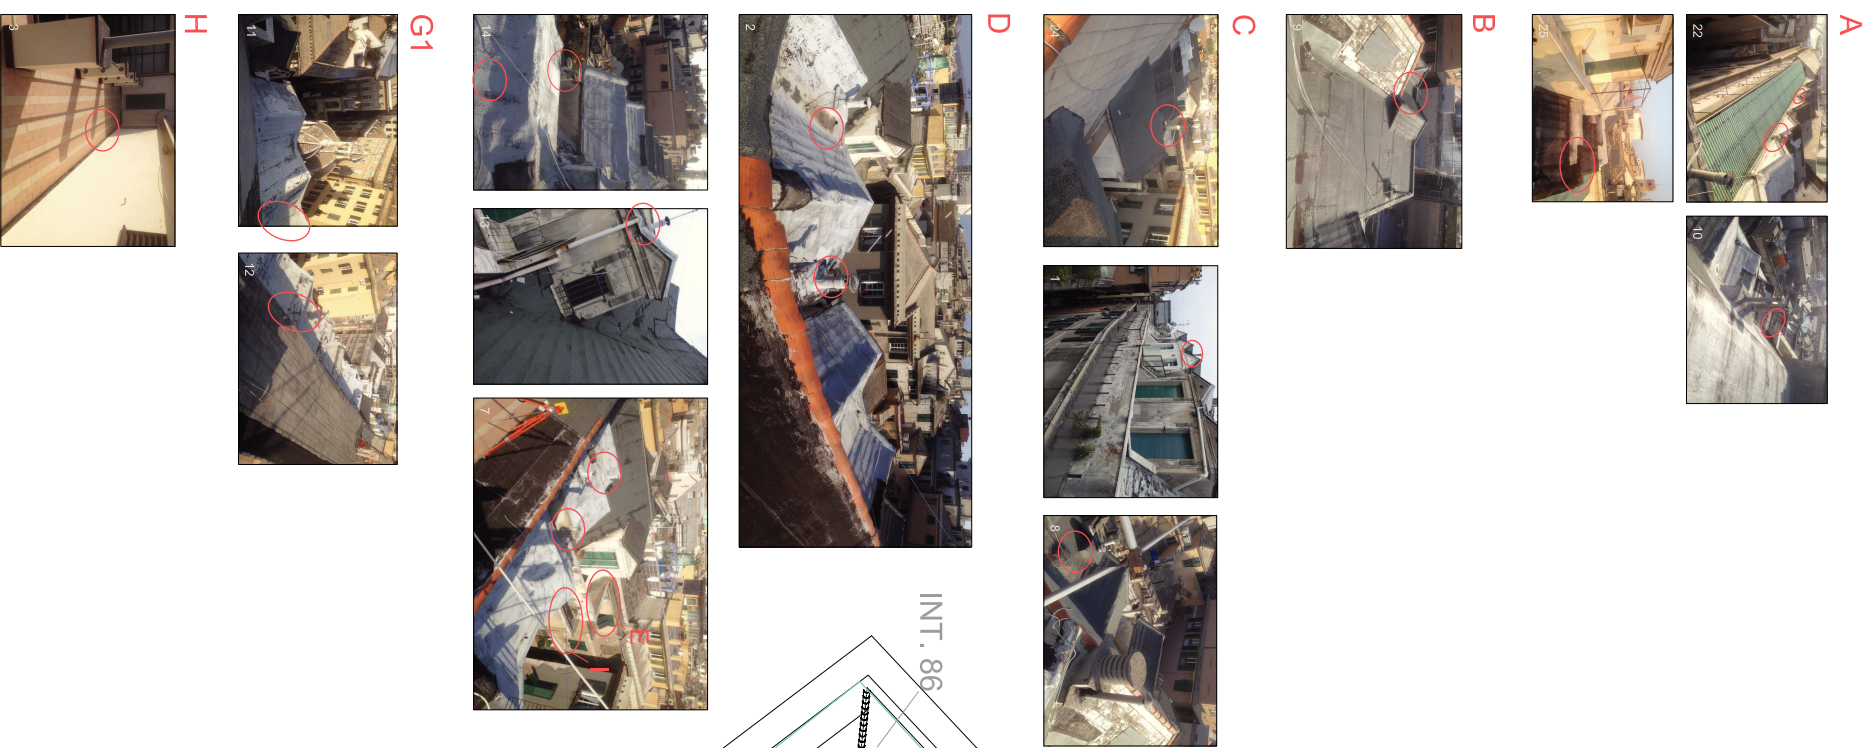
interventi prioritari individuati
-

Infiltrazioni riscontrate al piano 6°
-

Infiltrazioni riscontrate al piano 7°
